Published in:
Dansk Kemi

Eksplosion i rådnetank med biogas

En rådnetank på Vejle Centralrenseanlæg eksploderede i 1990, mens håndværkere arbejdede på taget. Nu, 24 år senere, hvor biogas er populær som aldrig før, er hændelsen fuldstændig forsvundet fra tilgængelige åbne kilder.

Af Frank Huess Hedlund, Risikoekspert COWI, ekstern lektor, risikomanagement, DTU

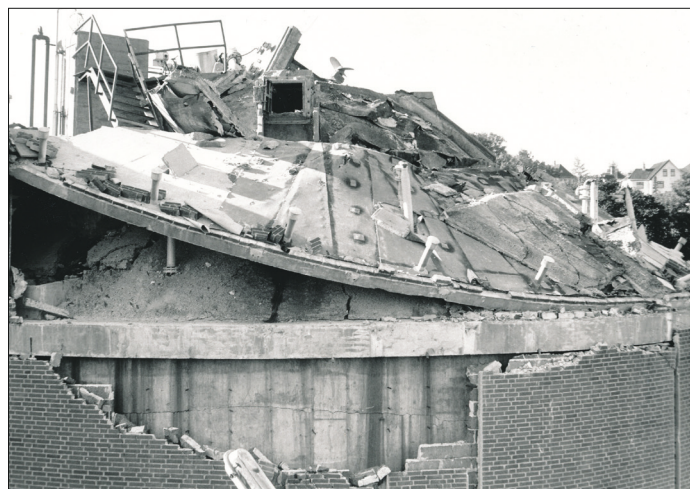
Det kollapsede betondæk lagde sig på rådnetankens topkegle. Under ringbjælken ses revne i tankvæggen.
Foto: Vejle Amts Folkeblad.

Eksplosionen bevirkede, at murbrystningen væltede, hvorefter topdækket kollapsede og lagde sig til hvile oven på rådnetankens topkegle.

På ulykkesstedet var der sammenskrivnings- og nedstyrtningsfare. Næsten alle pyntesøjler af beton var væltet bort fra tanken. Nogle havde ramt en gasbeholder ved siden af, men selvom betondækket vistnok revnede, nævnes gasudslip ikke i kildematerialet. En af betonsøjlerne hang meget usikkert og blev vurderet til at kunne true rådnetanken, hvorefter mange tusinde m³ slam ville løbe ud og forurene en nærliggende bæk, der fører direkte ud i Vejle å. Der sivede slam ud af tanken, og der blev brugt sandsække til at forhindre slammet i at løbe ned i den nærliggende bæk. Billedmaterialet viser en revne i den lodrette betonvæg, men ikke udsivning af slam, selvom revnen må være under væskniveau(?). Det er uklart, hvordan slam løb ud ad tanken. Tilsyneladende var selve topkeglen intakt.

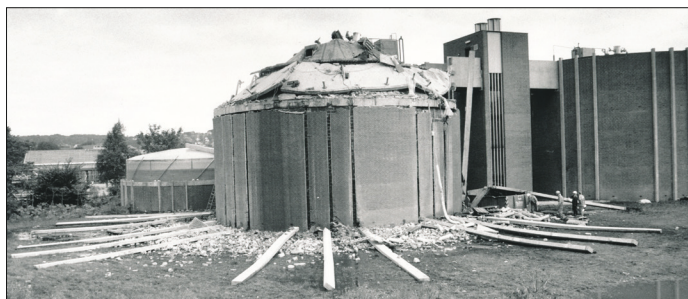
Pyntesøjler af beton var væltet bort fra tanken. En af betonsøjlerne hang meget usikkert mod trappetårnet. Bemærk rester af udluftningsslangen, der hænger ned fra taget, samt den intakte(?) identiske rådnetank til højre.
Foto: Vejle Amts Folkeblad.

Den direkte årsag til ulykken var hurtigt opklaret. Tilsyneladende var udluftningsslangen ført hen over rådnetankens topdæk, ud til kantmuren, og først her tre m i vejret. Det var en flexslange med spiral af ståltråd beklædt med plast. En tagdækker er kommet til at strejfe den med sin gasbrænder. Det har gennembrændt slangen, antændt gassen, hvorefter flammen er slået tilbage til rådnetanken. Det er så indlysende, at det næsten skærer i øjnene, skriver *Arbejdsmiljø*.

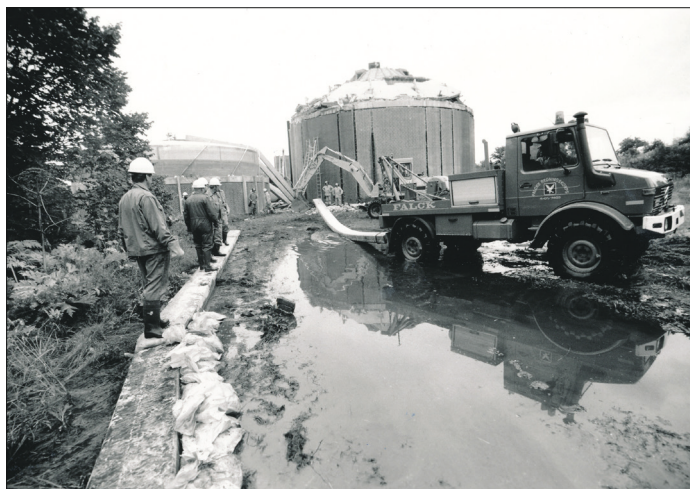
Sandsække forhindrede slammet i at løbe ned i den nærliggende bæk. Bemærk væltede betonpiller over anden tank.
Foto: Vejle Amts Folkeblad.
