Published in:
Dansk Kemi

Eksplosion i rådnetank med biogas

En rådnetank på Vejle Centralrenseanlæg eksploderede i 1990, mens håndværkere arbejdede på taget. Nu, 24 år senere, hvor biogas er populær som aldrig før, er hændelsen fuldstændig forsvundet fra tilgængelige åbne kilder.

Af Frank Huess Hedlund, Risikoekspert COWI, ekstern lektor, risikomanagement, DTU

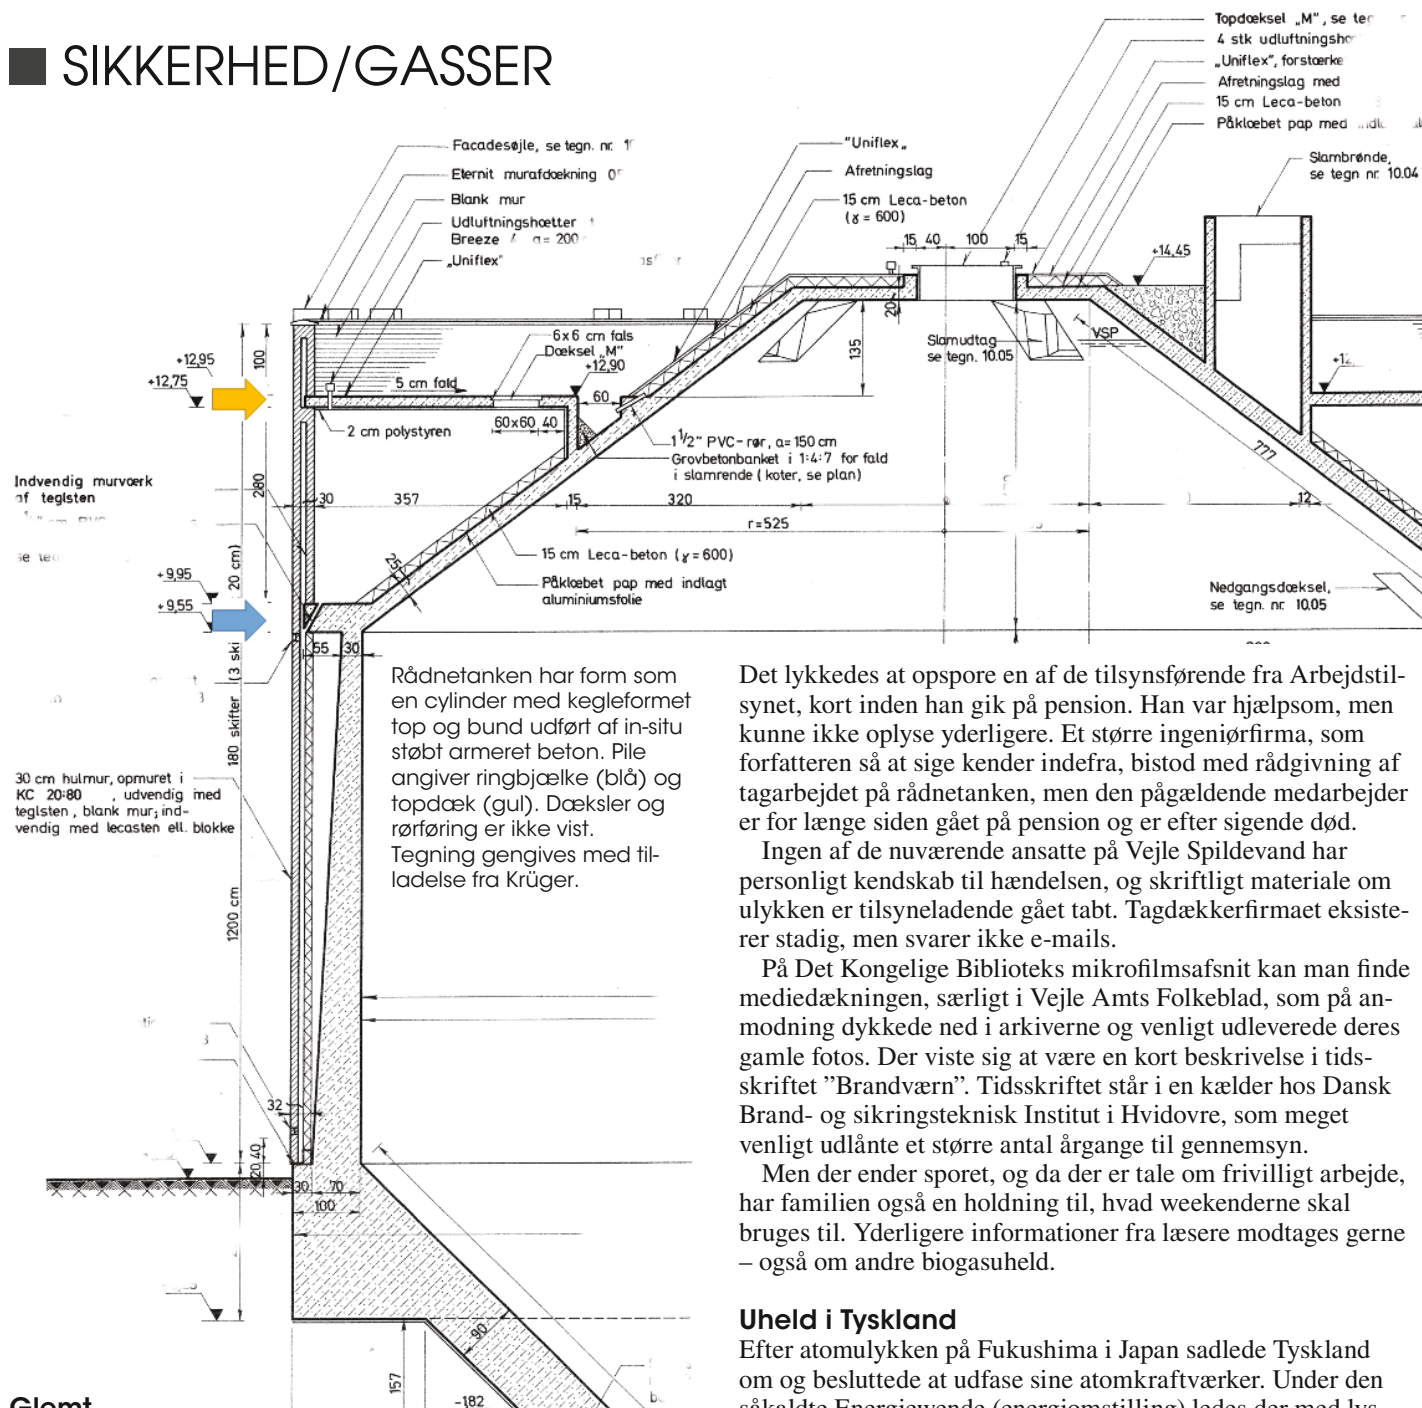
På ulykkesstedet var der sammenskrivnings- og nedstyrtningsfare. Næsten alle pyntesøjler af beton var væltet bort fra tanken. Nogle havde ramt en gasbeholder ved siden af, men selvom betondækket vistnok revnede, nævnes gasudslip ikke i kildematerialet. En af betonsøjlerne hang meget usikkert og blev vurderet til at kunne true rådnetanken, hvorefter mange tusinde m³ slam ville løbe ud og forurene en nærliggende bæk, der fører direkte ud i Vejle å. Der sivede slam ud af tanken, og der blev brugt sandsække til at forhindre slammet i at løbe ned i den nærliggende bæk. Billedmaterialet viser en revne i den lodrette betonvæg, men ikke udsivning af slam, selvom revnen må være under væskniveau(?). Det er uklart, hvordan slam løb ud ad tanken. Tilsyneladende var selve topkeglen intakt.

Formentlig er eksplosionen sket i selve rådnetanken. Der er vist ikke sket en eksplosion i den ringformede teknikgang. Facademuren og den øverste del af rådnetanken blev senere revet ned, men det er ikke klart, om tanken blev totalskadet. Trykbølgen havde forplantet sig til nabotankens topdæk, men der er ikke oplysninger om skadernes omfang der. På fotos kan man ikke se skader på glaspartierne i trappetårnet. ►
